# ANALISA KERUSAKAN *CONNECTING ROD* PADA MESIN DIESEL KENDARAAN BERMOTOR

Balai Besar Teknologi Kekuatan Struktur, Badan Pengkajian dan Penerapan Teknologi

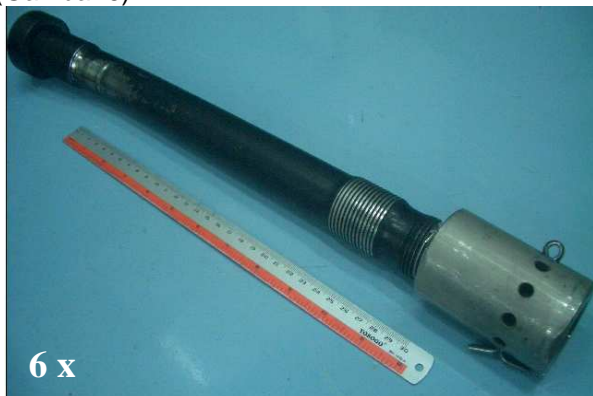
Gambar 1. Kondisi visual benda uji baut *connecting rod cylinder* yang patah

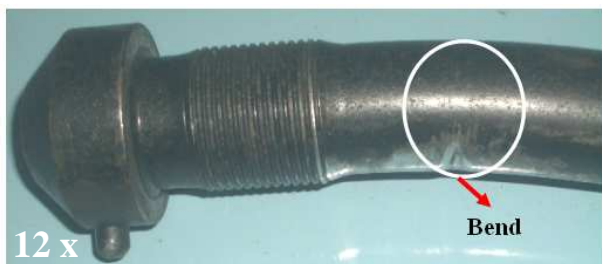
Pemeriksaan secara visual pada permukaan material baut *connecting rod cylinder* (Gambar 1) terlihat adanya deformasi plastis akibat beban pukulan berulang berupa *bend* / bengkok (Gambar 2), *discoloration* (perubahan warna), dan tanda terkena tumbukan tepat di daerah lekukan tegak lurus dengan panjang pipa (Gambar 3). Hal ini mengindikasikan bahwa material baut *connecting rod cylinder* mengalami tumbukan dengan partikel keras.

Gambar 2. Foto kondisi visual permukaan luar baut *connecting rod cylinder* yang patah berupa deformasi plastis (*bend* / bengkok)

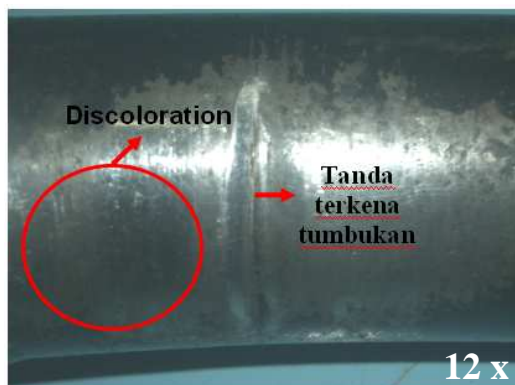
Gambar 3. Foto kondisi visual permukaan luar baut *connecting rod cylinder* yang patah berupa *discoloration* (perubahan warna) dan tanda terkena tumbukan

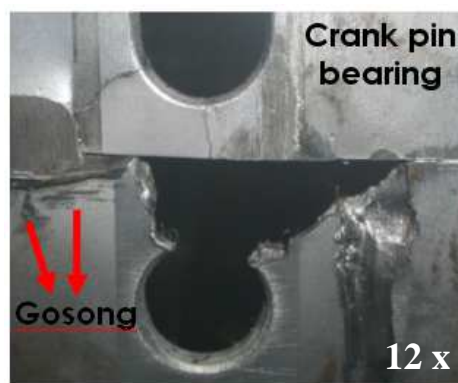
Selain itu, juga ditemukan kerusakan pada material *crank pin bearing* berupa permukaan gosong / kehitaman (Gambar 4) dan banyak ditemukan *chipping* / gompel (Gambar 5) lalu diikuti dengan adanya penemuan pecahnya lining silinder yang diindikasikan akibat bertumbukan dengan material baut *connecting rod cylinder*

Gambar 4. Foto kondisi visual permukaan luar *crank pin bearing* yang rusak berupa permukaan gosong (kehitaman)

Sedangkan dari pemeriksaan yang dilakukan, ditemukan adanya masalah pada material *crack pin bearing* berupa permukaan yang kehitaman (gosong) (Gambar 4) dan *chipping* / gompel (Gambar 5). Hal ini mengindikasikan terjadi masalah pada sistem pendingin dan pelumasan berupa penurunan *supply lubricating oil* pada komponen material *crank pin bearing*, sehingga pengaruh faktor kesalahan mekanik dapat menjadi tinjauan dalam pembahasan ini [Tucker R.C, 2003].

Permasalahan dalam sistem pelumasan ini mengakibatkan kerja dari material *crack pin bearing* semakin berat / terganggu, sehingga menimbulkan indikasi gesekan yang tinggi antara piston dengan *lining cylinder* serta *crank pin bearing* dengan *crank shaft*. Bila mekanisme ini terjadi secara serius maka timbul goresan (*scratch*) pada *crank pin bearing*. Hal ini dibuktikan dengan adanya *chipping* dan permukaan gosong (kehitaman) di permukaannya. Pada saat mesin

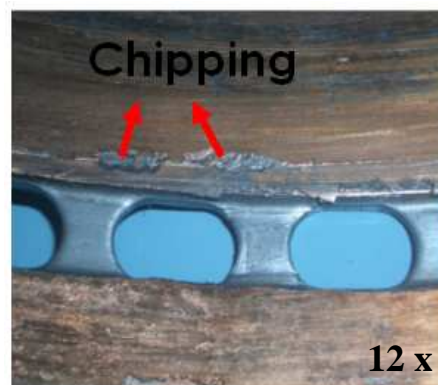
Gambar 5. Foto kondisi visual permukaan luar *crank pin bearing* yang rusak berupa *chipping* / gompel akibat tergerus

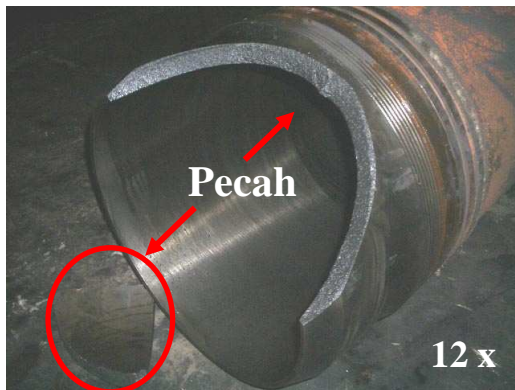
Gambar 6. Foto kondisi visual *lining cylinder* yang pecah

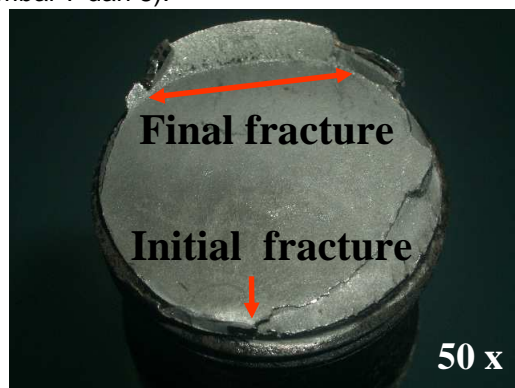
Pada baut *connecting rod cylinder* ditemukan adanya indikasi fatigue berupa *beach mark* (Gambar 7 dan 8).

Gambar 7. Patahan baut *connecting rod cylinder*

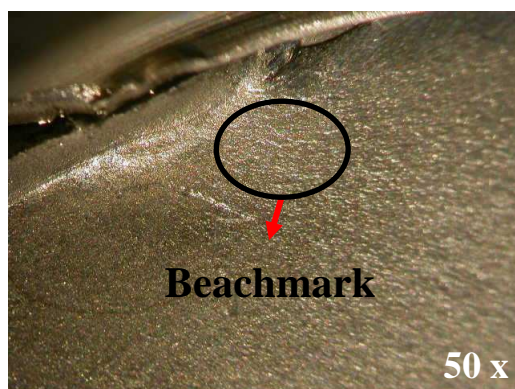
Gambar 8. Penampakan makro patahan baut *connecting rod cylinder*

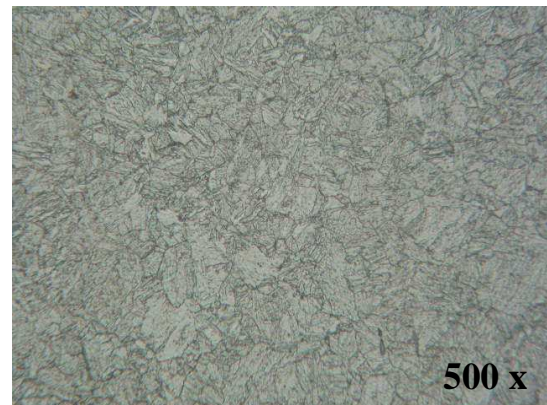
Pemeriksaan struktur mikro penampang melintang dilakukan pada baut *connecting rod cylinder* (Gambar 1). Secara umum struktur mikro baut *connecting rod cylinder* terdiri dari martensite temper (Gambar 9). Pada pemeriksaan struktur mikro nampak jelas adanya retak sekunder di samping retak utama (Gambar 10).

Gambar 9. Struktur mikro penampang melintang baut *connecting rod cylinder* berupa martensite temper. Perbesaran : 500 x. Etsa : nital 3 %

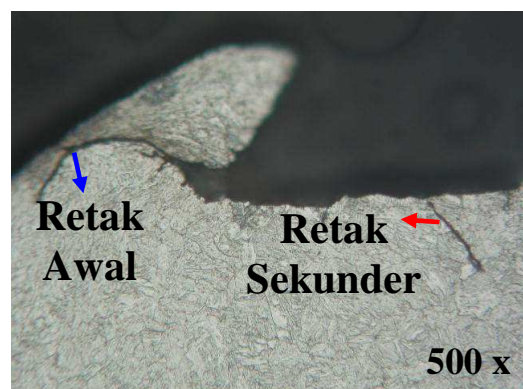
Gambar 10. Retak awal dan retak sekunder pada permukaan patahan baut *connecting rod cylinder*. Perbesaran : 500 x. Etsa : nital 3 %

Dengan adanya retak awal berupa retak mikro akibat beban tarik dinamis dari pergerakan piston, *lining cylinder*, *crank pin bearing*, dan *crank shaft* ketika mesin diesel bekerja maka terjadi penjaran retak. Penjaran retak ini terus berkembang pada penampang sisa baut *connecting rod* sampai material baut *connecting rod cylinder* tersebut tidak sanggup lagi menahan beban tarik dinamis sehingga terjadi patah. Selain itu pada bagian permukaan patahan juga menunjukkan adanya retak sekunder di samping retak utama yang menyebabkan baut *connecting rod cylinder* patah.

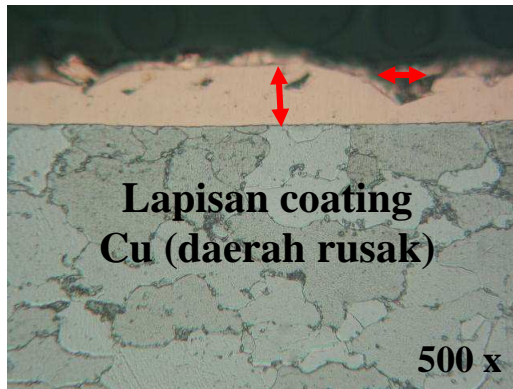
Pada pemeriksaan struktur mikro material crank pin bearing memberikan indikasi adanya degradasi penipisan lapisan coating (*Babbitt Metal*) Cu (Gambar 11) akibat bereaksinya lapisan coating Cu dengan panas yang dihasilkan dari gesekan tinggi antara permukaan *crank pin bearing* dengan *crank shaft* di daerah yang rusak sehingga menyebabkan lapisan coating tersebut semakin terdegradasi dan menipis. Sedangkan pada daerah yang tidak rusak, lapisan coating Cu bentuknya tetap dan tidak mengalami penipisan (Gambar 12) [R.C Tucker, 2003].

Gambar 11. Potongan sampel *crank pin bearing* memperlihatkan adanya degradasi penipisan lapisan coating Cu / babbitt. Perbesaran : 500 x. Etsa : nital 3 %

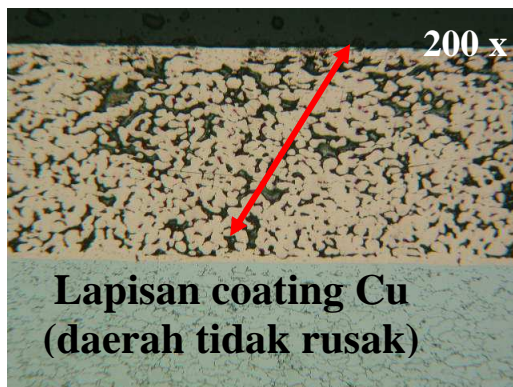
Gambar 12. Potongan sampel *crank pin bearing* memperlihatkan adanya lapisan coating Cu yang belum terdegradasi. Perbesaran : 500 x. Etsa : nital 3 %

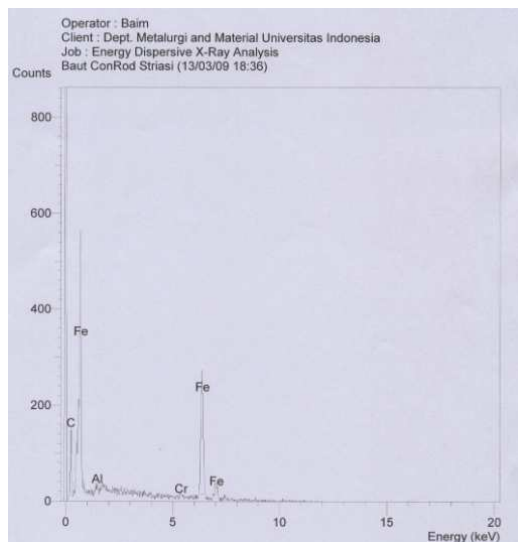
Sedangkan dari hasil analisa EDAX (*Energy Dispersive Analysis X-ray*) tidak ditemukan adanya elemen asing seperti unsur penyusun inklusi (Mn, S, dll). Element-element lainnya yang muncul merupakan hasil dari analisa EDAX merupakan unsur dari material baut *connecting rod cylinder* seperti C, Al, Cr, Fe (Gambar 16).

Gambar 16. Hasil analisa EDAX baut di *connecting rod cylinder*
